เรื่อง...ขอรายงานความเสียหายจากอุบัติเหตุ.....

ภาพถ่ายความเสียหายจากวาตภัย รพ.เวียงป่าเป้า 20 มีนาคม 2556

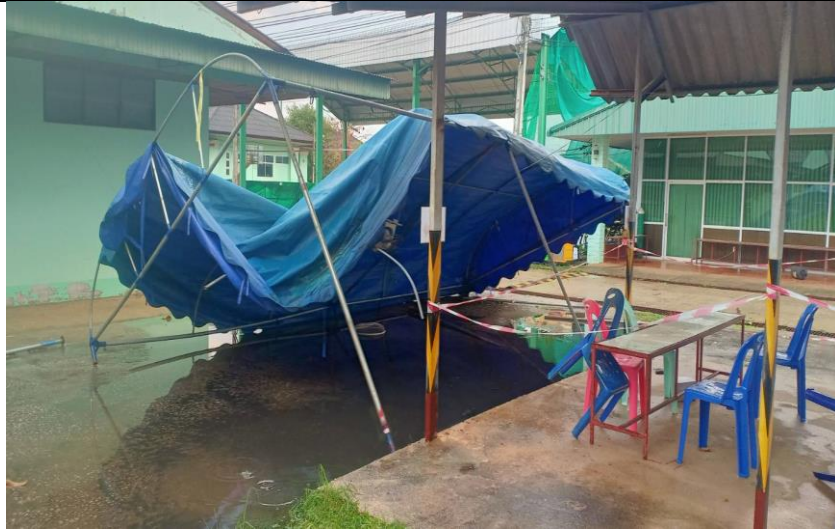
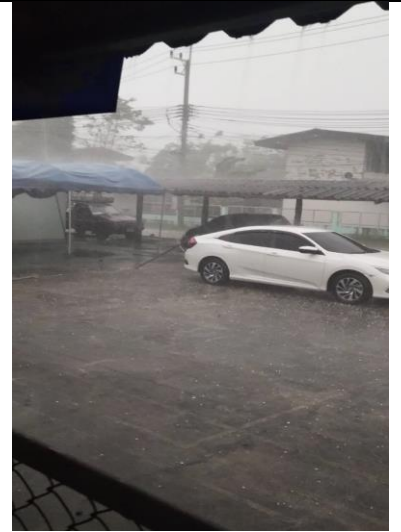
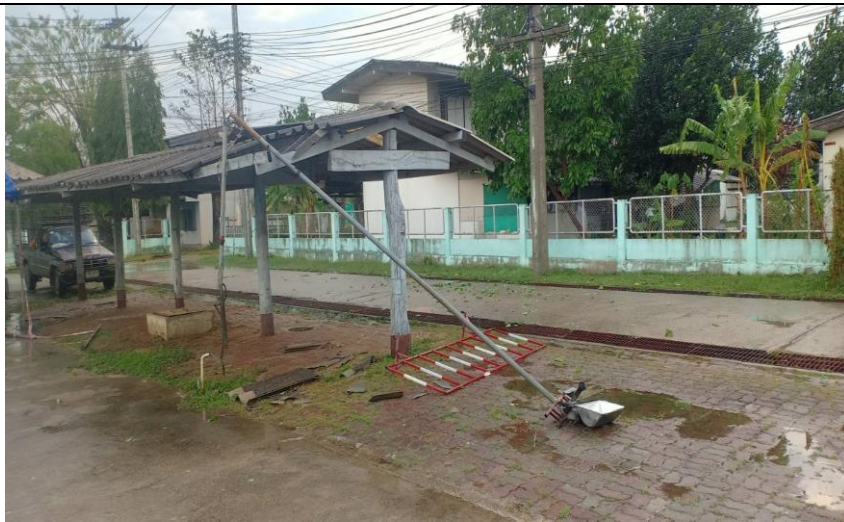
1. เต็นท์ให้บริการผู้ป่วยโควิด19

๓.๑ เต็นท์ที่กางไว้สำหรับให้บริการผู้ป่วยโควิด๑๙ ล้ม ขาหัก ผ้าใบฉีกขาด กีดขวางการจราจร ต้องมีการรื้อและเคลื่อนย้าย และโครงสร้างส่วนล้มทับ หลังคากระเบื้อง ตกเป็นจำนวน ๑๑ แผ่น ล้มทับรถเจ้าหน้าที่ที่จอดบริเวณใกล้เคียง กระจกแตก และมีรอยยุบที่หลังคา จำนวนเต็นท์ที่เสียหาย ๒ หลัง

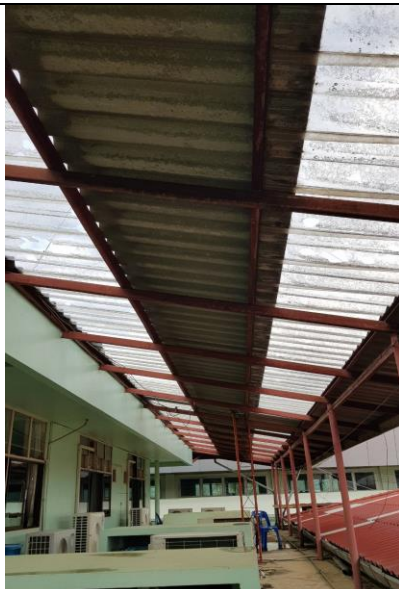
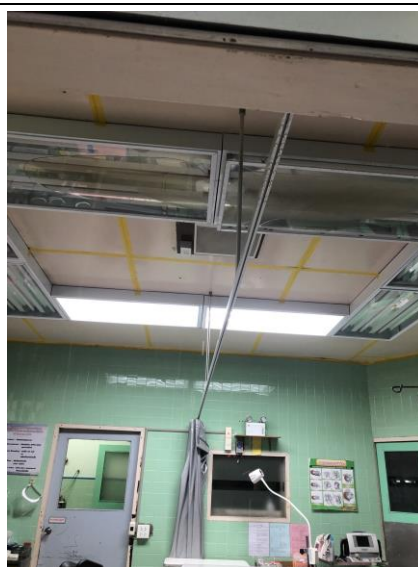
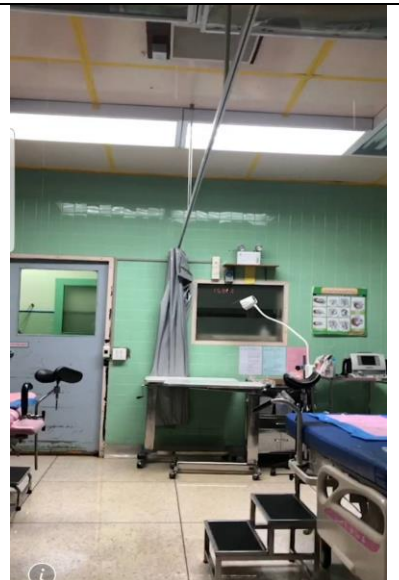
2. อาคารห้องคลอด ห้องประชุม การเงิน

๓.๒ อาคารห้องคลอด ห้องประชุม การเงิน กระเบื้องหลังคาและกระเบื้องใส ตกเสียหาย จำนวน ๑๑๖ แผ่น ทำให้น้ำรั่วทะลุฝ้าเพดานและหลอดไฟเข้าในห้องคลอด

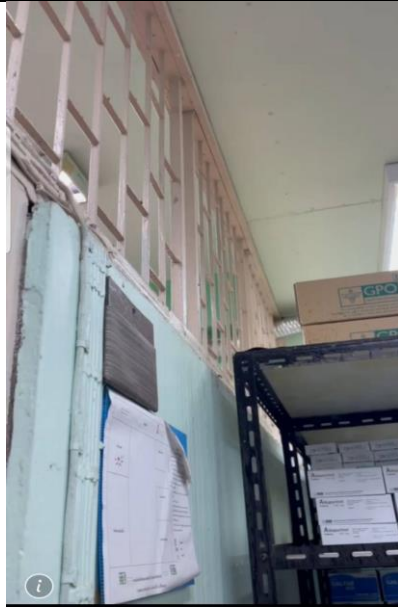
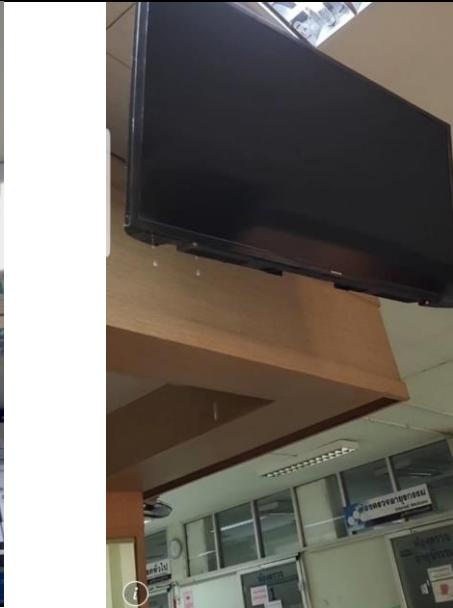
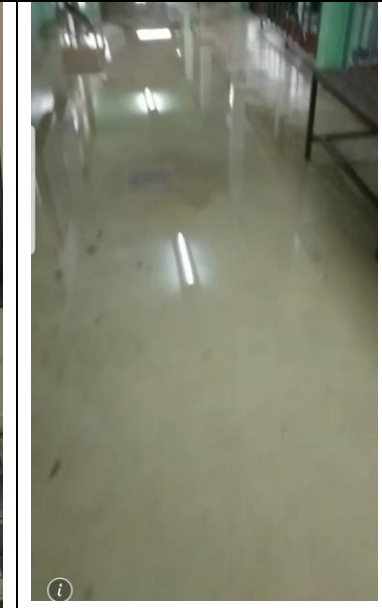
3. อาคารผู้ป่วยนอก เกสซ์กรรม

๓.๓ อาคารผู้ป่วยนอก เภสัชกรรม กระเบื้องหลังคาแตกเสียหาย ๒ แผ่น ทำให้น้ำรั่วเข้า ที่นั่งรอตรวจผู้ป่วย รั่วเข้าคลังยา และทางเดินหลังห้องยา

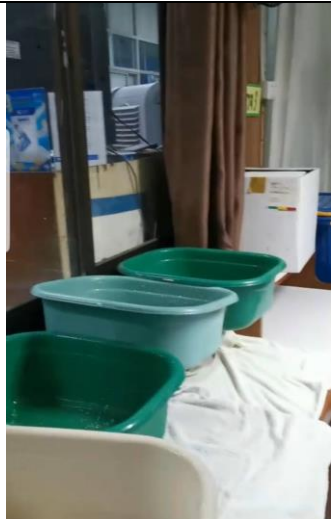
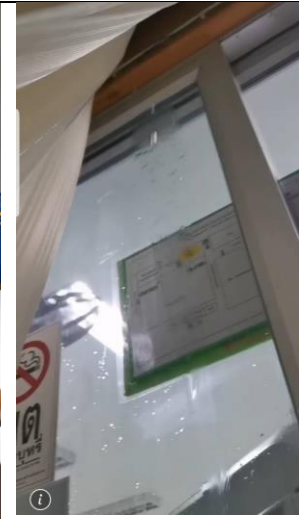
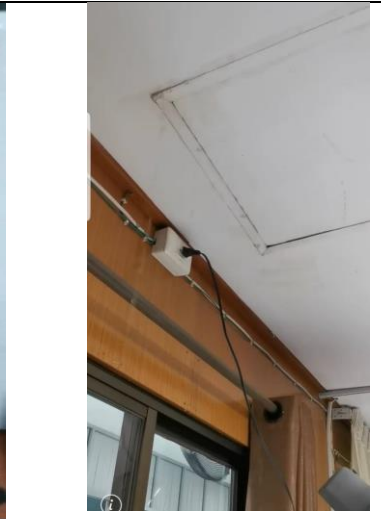
4. อาคารกายภาพบำบัดและแพทย์แผนไทย

๓.๔ อาคารกายภาพบำบัดและแพทย์แผนไทย กระเบื้องหลังคาแตกเสียหาย ๒ แผ่น รางระบายน้ำแตกชำรุด ๒ จุด ทำให้น้ำรั่วเข้าจุดรับบริการผู้ป่วย

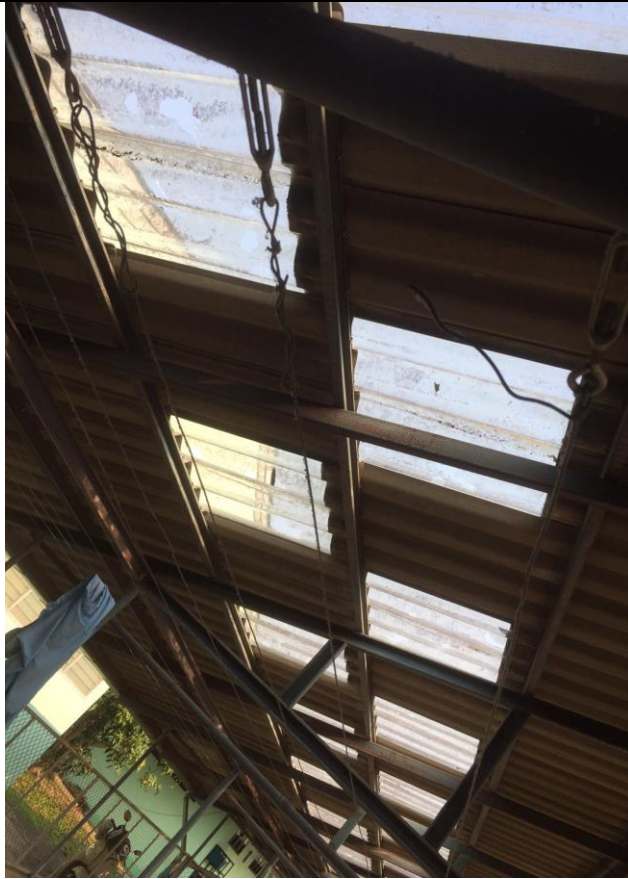
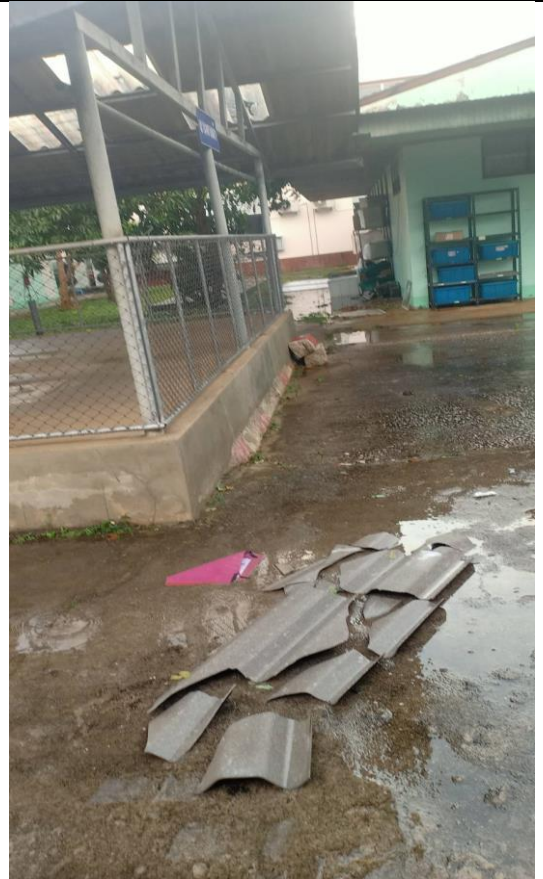
6. อาคารซักฟอก และลานตากผ้า

๓.๖ อาคารซักฟอก และลานตากผ้า ห้องตัดเย็บ กระเบื้องใส ตกเสียหาย จำนวน ๘๙ แผ่น กระเบื้องหลังคา ๔ แผ่น ทำให้น้ำรั่วห้องคัดแยกผ้า และลานตากผ้าไม่สามารถใช้งานได้

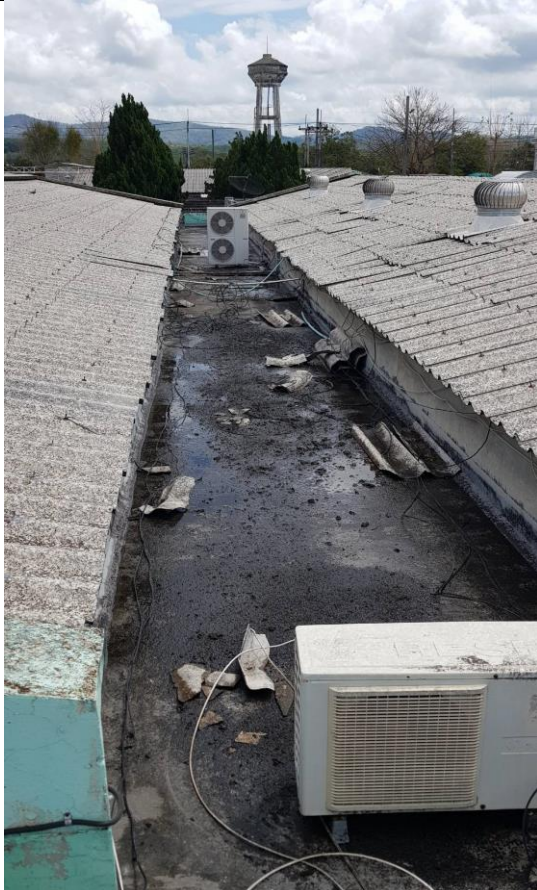
7. อาคาร Cohort ward

๓.๗ อาคาร Cohort ward รักษาผู้ป่วยโควิด๑๙ กระเบื้องหลังคาแตกเสียหาย ๒ แผ่น ทำให้น้ำรั่วเข้าไปในจุดให้บริการผู้ป่วย

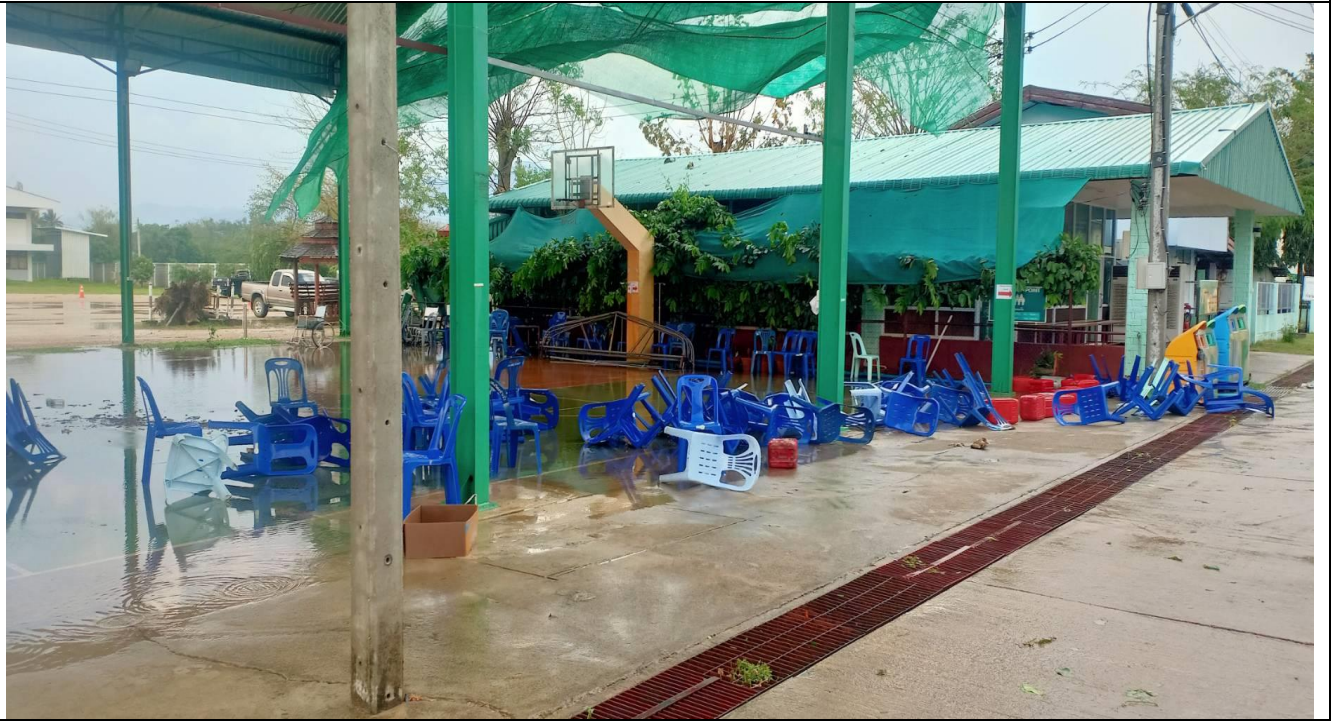
8. อาคารเนกประสงค์

๓.๘ อาคารอเนกประสงค์ แสลนบังแดดฉีกขาด และหลุดออกจากหลังคาที่ติดตั้ง
